# 清远市连州“2025.01.03”道路 交通事故深度调查报告

2025年02月20日

## 连州市“2025.01.03”交通事故调查报告

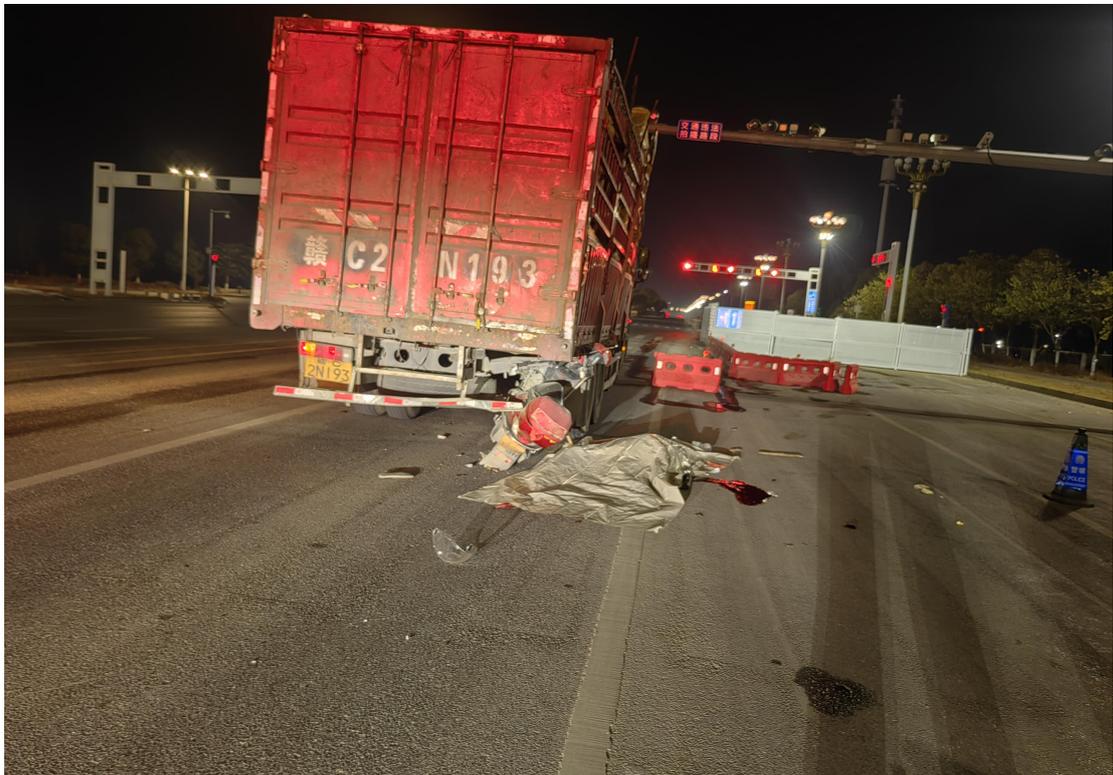
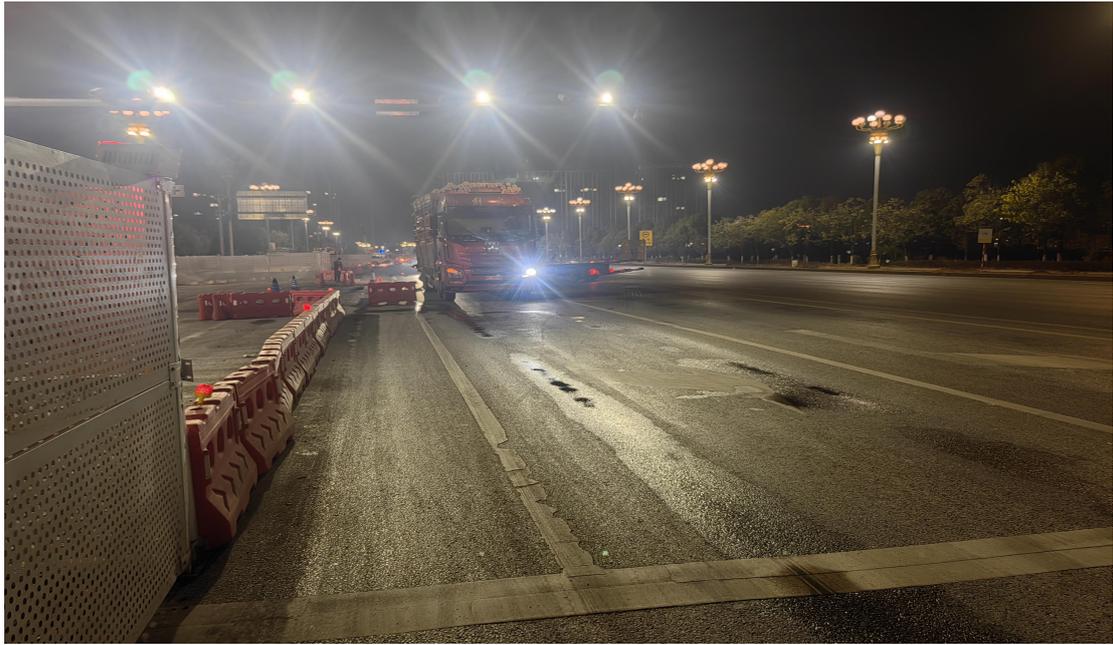
## 3、事故现场照片:

2025年01月03日21时30分许，张某文驾驶普通二轮摩托车沿连州市兴连大道由北往南方向行驶至（连州兴连大道）连州市兴连大道与南门大道西交叉红绿灯路口时，追尾碰撞前方同向停车正在等待红绿灯信号由易某华驾驶的重型仓栅式货车右后尾部，造成张某文经现场抢救无效死亡，车辆损坏的道路交通事故。

(1)《广东中能司法鉴定所痕迹鉴定意见书》(中能[2025]痕鉴字第01007号)鉴定意见为:被检验车辆赣C略号重型仓栅式货车的转向系、制动系、行驶系、照明和信号装置、喇叭及后视镜均符合GB7258-2017《机动车运行安全技术条件》相关规定;该车辆右尾灯是否符合GB7258-2017《机动车运行安全技术条件》相关规定无法确定;该车辆的右反光标识不符合GB23254-2009《货车及挂车 车身反光标识》相关规定;该车辆后下部防护装置不符合GB11567-2017《货车及挂车和后下部防护要求》的相关要求。

经调查取证证实，张某文醉酒后驾驶机动车上道路行驶，驾驶机动车行驶中未与前车保持足以采取紧急制动措施的安全距离，其行为违反了《中华人民共和国道路交通安全法》第二十二条第二款“饮酒、服用国家管制的精神药品或者麻醉药品，或者患有妨碍安全驾驶机动车的疾病，或者过度疲劳影响安全驾驶的，不得驾驶机动车。”之规定，第四十三条“同车道行驶的机动车，后车应当与前车保持足以采取紧急制动措施的安全距离。”之规定，是导致此次道路交通事故发生的主要过错。

易某华驾驶安全设施不全的机动车上道路行驶，其行为违反了《中华人民共和国道路交通安全法》第二十一条“驾驶人驾驶机动车上道路行驶前，应当对机动车的安全技术性能进行认真检查；不得驾驶安全设施不全或者机件不符合技术标准等具有安全隐患的机动车。”之规定，是导致此次道路交通事故发生的次要过错。

赣C略号重型仓栅式货车驾驶员易某华担此次道路交通事故的次要责任，依法对其驾驶安全设施不全或者机件不符合技术标准等具有安全隐患的机动车行为进行行政处罚。

2、 连州兴连大道与南门大道十字路口施工路段需进一步优化道路交通安全设施，建议增设爆闪灯，施工标识反光牌；将施工路段现存的缺口再次进行围蔽并预留人行道，避
